Proteggere le costruzioni in legno **dall'umidità esterna ed interna**

STUDIO DI ARCHITETTURA
progettazione integrata

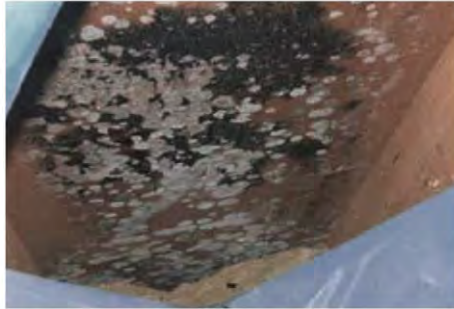
Figura 2.40 - Carie bruna all'interno di una stratigrafia sotto tavolato esterno
(Fonte: Krus, Sedlbauer 2002)

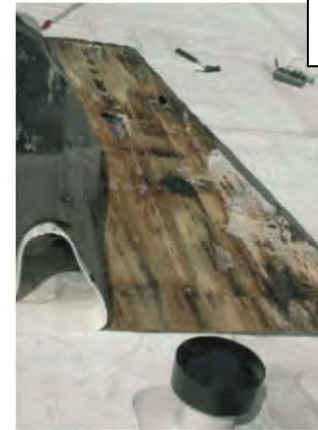
Figura 2.41 - Carie bruna all'interno di una stratigrafia sopra tavolato esterno
(Fonte: Rolfsmeier et al. 2017)

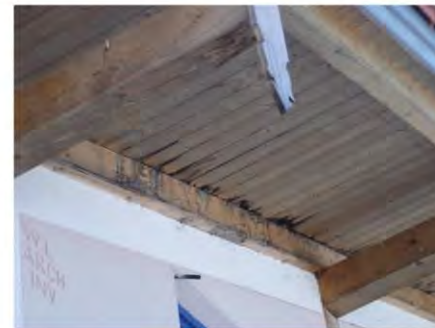
Figura 2.42 - Danni in conseguenza della mancata tenuta all'aria nel collegamento del tetto con la parete in muratura (Fonte: NaturaliaBau)

Nella Figura 2.42 sono ripresi dei danni in conseguenza della mancata tenuta all'aria nel collegamento del tetto con parete in muratura: l'aria umida esfiltra tra gli interstizi del tavolato.

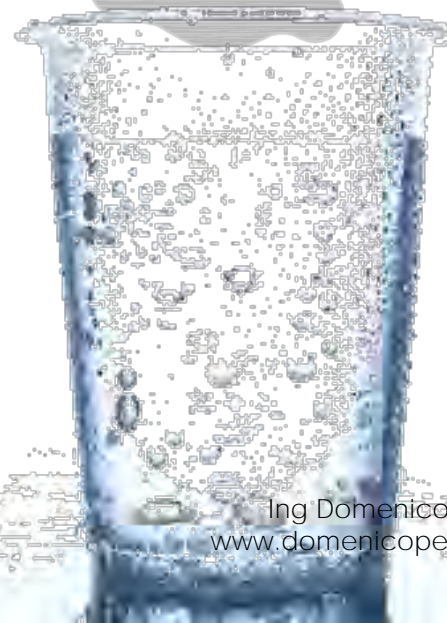
Condensa causata da

Abbassamento temperatura

o

Aumento umidità assoluta

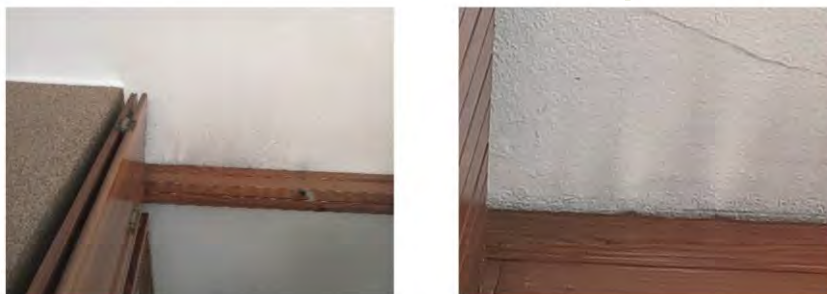
Figura 2.60 - Esempio di esfiltrazione tra solaio e infissi

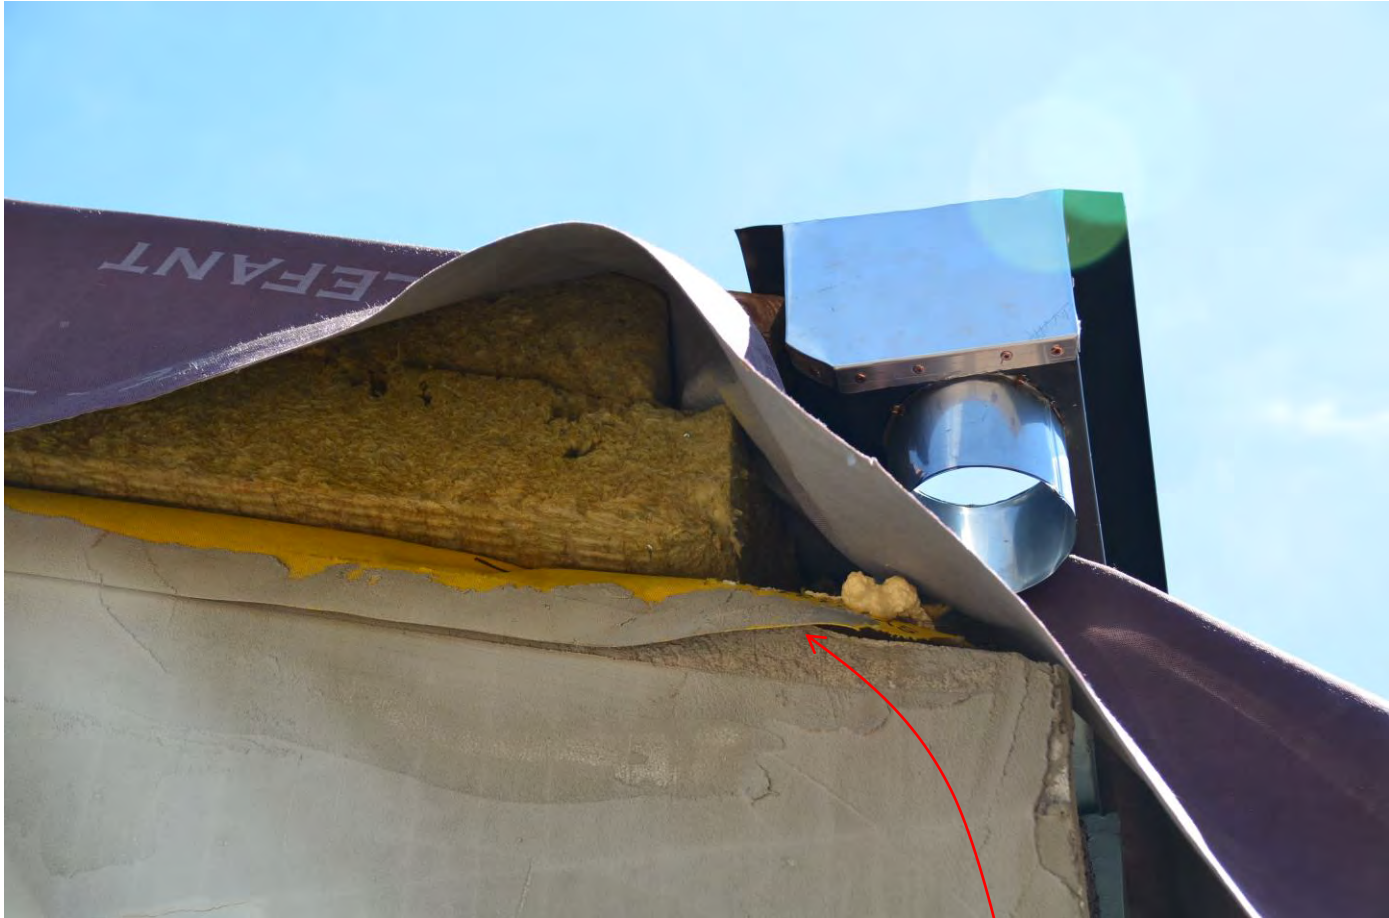
Effettuiamo il BDT
E verifichiamo un'amara sorpresa

Cattive sorpresa
